湖南省湘澧盐化有限责任公司  
提质升级技术改造项目锅炉房  
岩土工程详细勘察报告

勘察阶段：详细勘察

工程编号：KC2025021

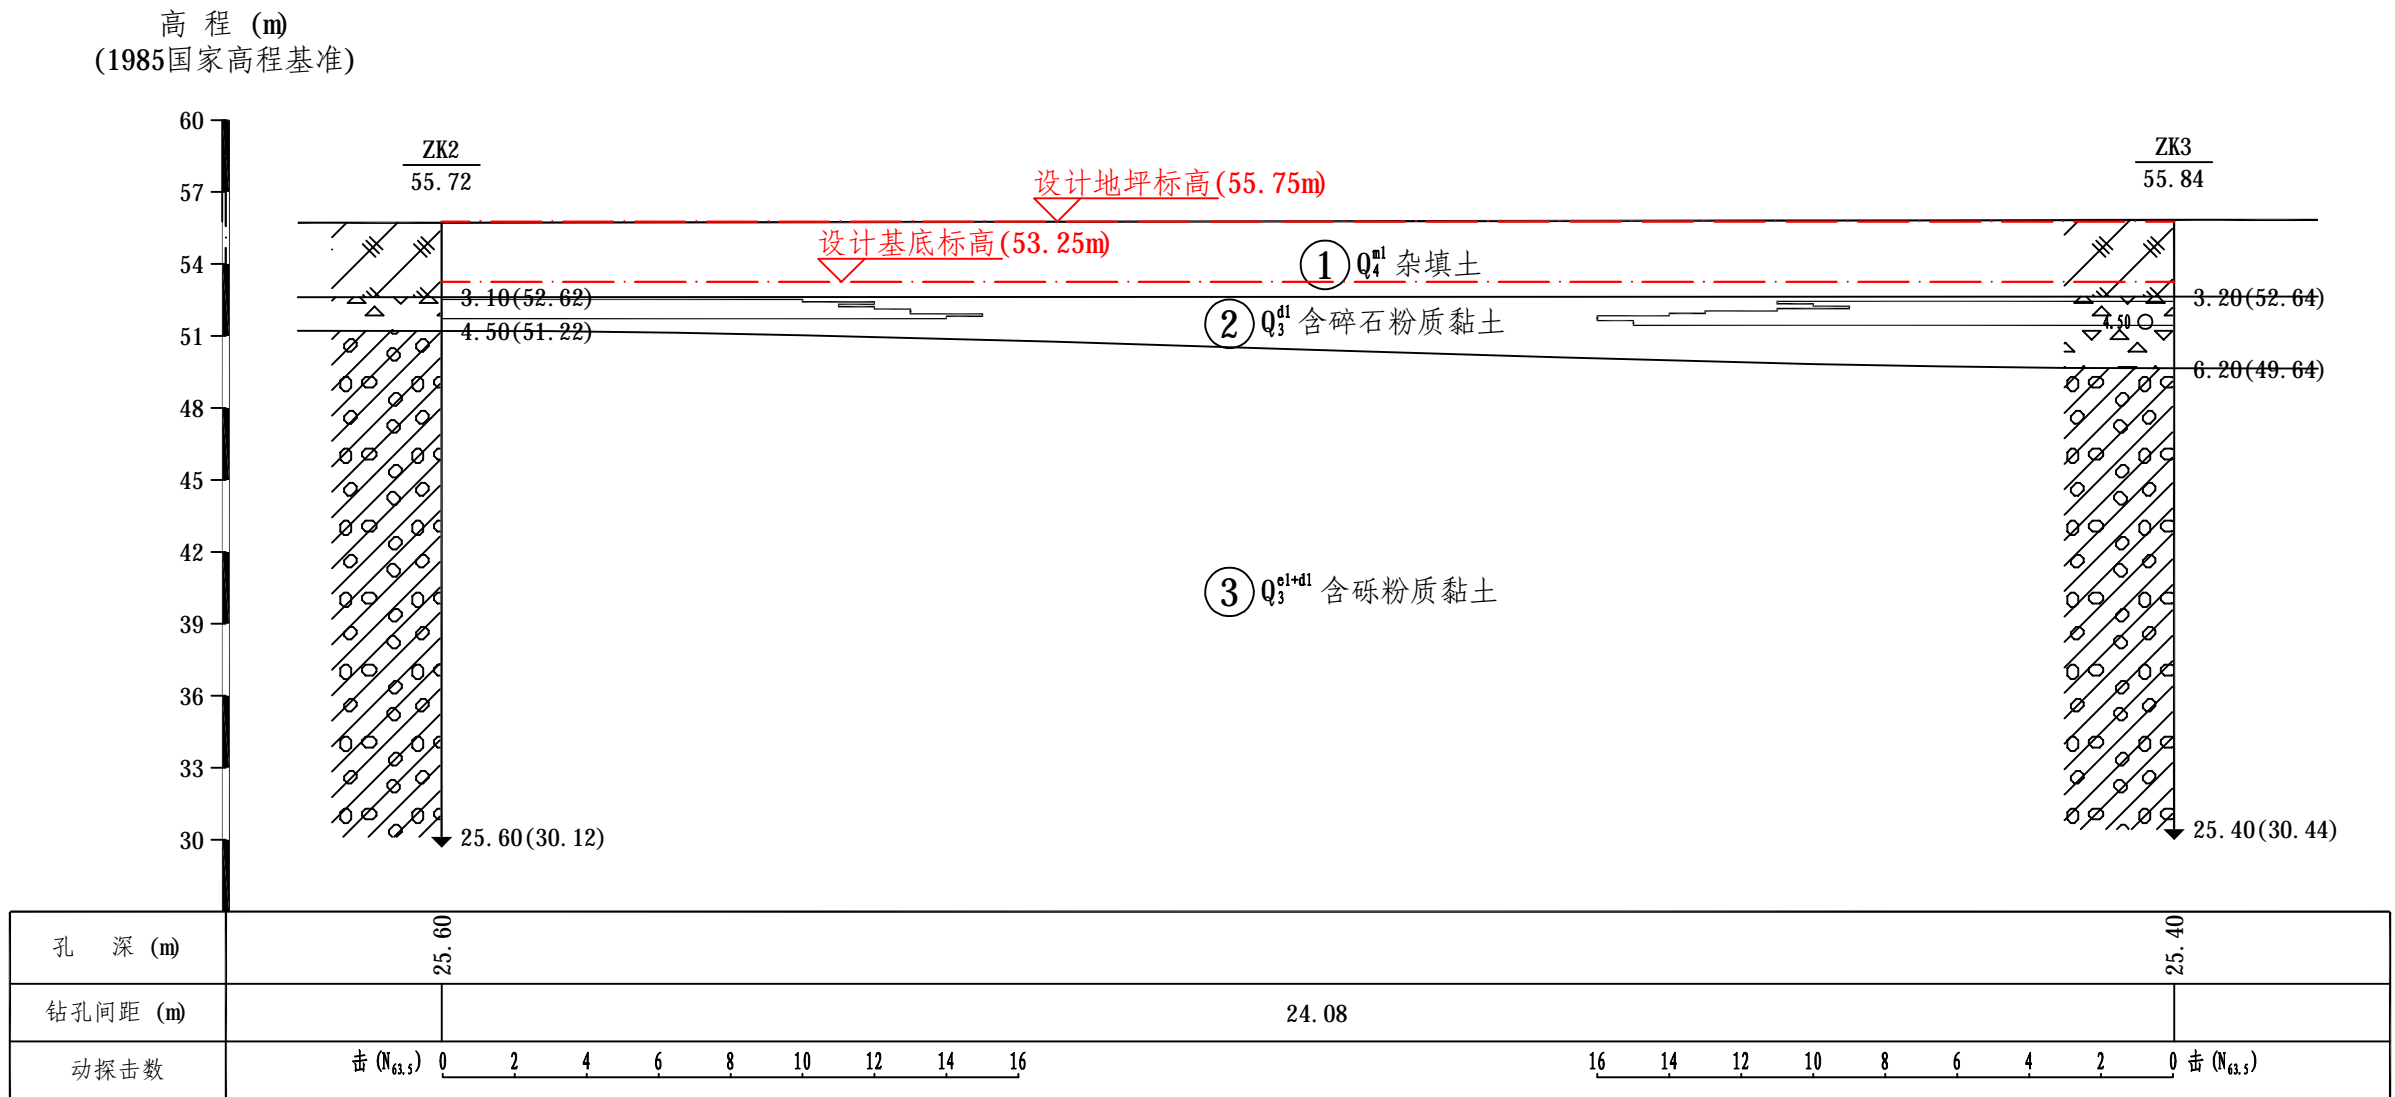
勘察单位	湖南博联检测集团有限责任公司			
工程名称	湖南省湘澧盐化有限责任公司提质升级技术改造项目锅炉房	勘察阶段	详细勘察	
图 名	工程地质剖面图1-1'	比 例	水平1: 100	垂直1: 300
绘 图	江江	审 核	日期	2025. 11
			图 号	KC2025021-2/1

以上各地层的分布规律、埋藏深度、揭露厚度及岩性特征详见附图：《工程地质剖面图》及《钻孔柱状图》（图号：KC2025021-2、3）。

为查明场地勘探深度范围内各土层的工程性能,本次勘察在含砾粉质黏土③共进行标准贯入试验 1 次,其试验结果详见附表:《标准贯入试验成果表》(图号:KC2025021-5),并将实测锤击数标绘于《工程地质剖面图》和《钻孔柱状图》(图号:KC2025021-2、3)中。测试结果统计如表 3.2.4:

建筑物名称	±0.00 (m)	参考剖面	设计±0 标高以下地层情况	地基均匀性评价	基础方案建议
湖南省湘澧盐化有限责任公司提质升级技术改造项目锅炉房	55.75	1-1' ~ 5-5'	勘察范围内为杂填土 ①、含碎石粉质黏土 ②和含砾粉质黏土 ③。	当采用浅基础形式以含碎石粉质黏土②为持力层时，基底以下地层厚度不均匀，层底坡度>10%，为不均匀地基。当采用桩基础时以含砾粉质黏土③为持力层时，为均匀地基。	建议拟建锅炉房采用天然基础，以含碎石粉质黏土②为持力层，局部埋深较深地段可将杂填土挖除，采用素混凝土回填。也可采用桩基础，以含砾粉质黏土③为持力层。
